Route de la Gare 13 Montreux

Objet

Rafraîchissement de la façade de l'immeuble Rte de la Gare 13.

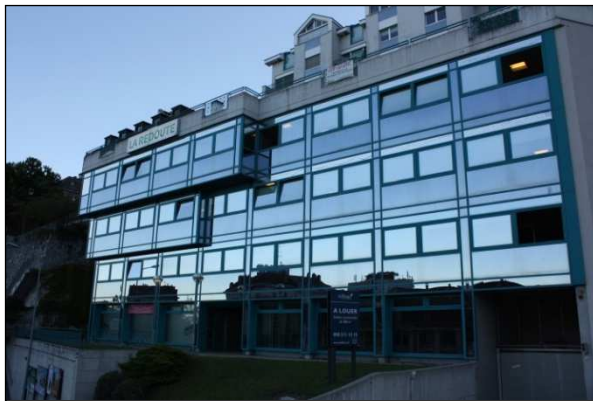
Avant travaux

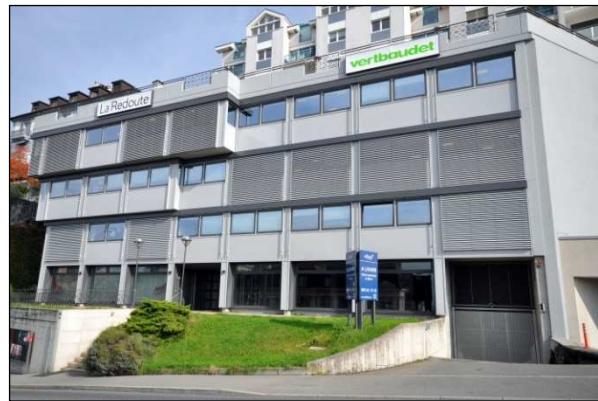
Après travaux

Les façades du bâtiment sont complètement remises en peinture par procédé électrostatique (teinte: gris claire)
